13.12.2021

## Fontanna na Placu Wolności naprawiona

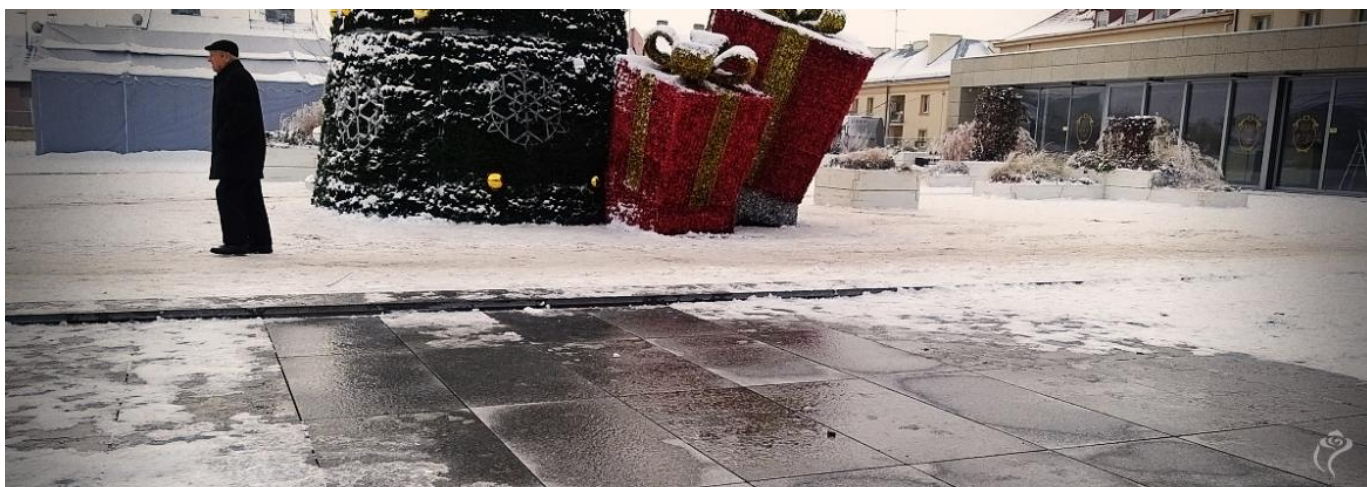
Fontanna zniszczona pod koniec listopada na Placu Wolności została naprawiona. Wymienione zostały wszystkie granitowe płyty uszkodzone podczas incydentu.

Na razie naprawione zostały te elementy, które są widoczne. Chodzi przede wszystkim o płyty, które pod naporem masy samochodu dostawczego połamaly się i zapadły. Fontanna nie musi być już ogrodzona. Na wiosnę, gdy zbiorniki wodne zostaną napełnione, naprawione będą szkody wyrządzone w instalacji wodnej.

Przypomnijmy pod koniec listopada doszło do incydentu, podczas którego kierowca samochodu dostawczego próbując wyjechać z Placu Wolności, wjechał na płyty fontanny i zarwał je. Wszystko nagrały kamery monitoringu działającego w tym miejscu. 33-letni kierowca z Łodzi został ukarany mandatem. Urzędnicy miejscy złożyli już wniosek o zabezpieczenie odpowiedniej kwoty na naprawę szkód z pieniędzy ubezpieczyciela sprawcy tego zdarzenia.

Te elementy nie zostały mocno uszkodzone. Warto jednak podkreślić, że koszt naprawy fontanny to prawie 44 000 złotych z czego ponad 40 000 zł pochłonęły prace związane z wymianą płyt granitowych. Koszt naprawy uszkodzonych elementów instalacji wodnej wyniesie około 2 500 złotych.
