## Fontanna na Placu Wolności naprawiona

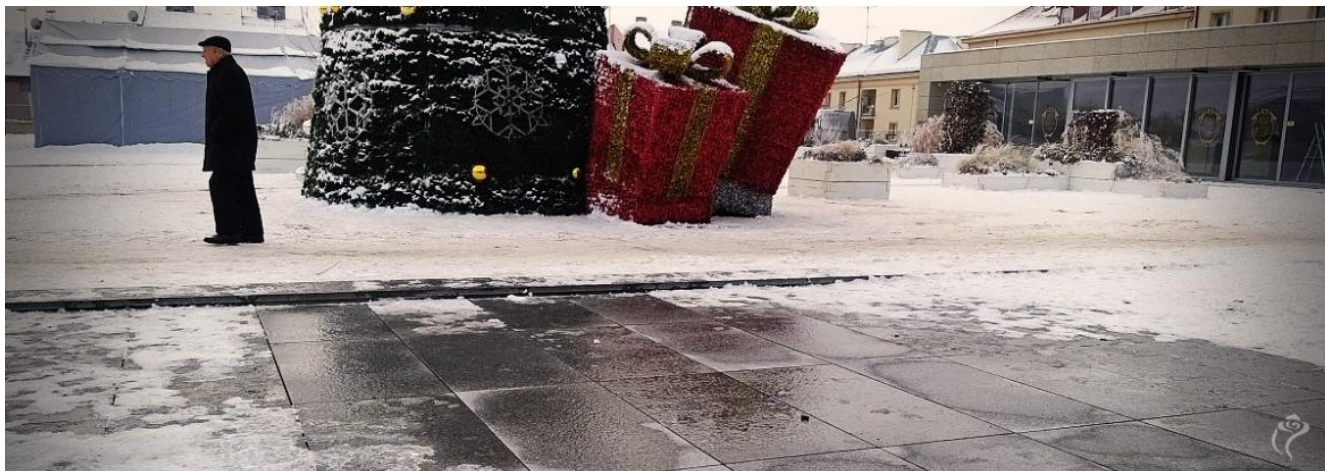
Na razie naprawione zostały te elementy, które są widoczne. Chodzi przede wszystkim o płyty, które pod naporem masy samochodu dostawczego połamaly się i zapadły. Fontanna nie musi być już ogrodzona. Na wiosnę, gdy zbiorniki wodne zostaną napełnione, naprawione będą szkody wyrządzone w instalacji wodnej.

Przypomnijmy pod koniec listopada doszło do incydentu, podczas którego kierowca samochodu dostawczego próbując wyjechać z Placu Wolności, wjechał na płyty fontanny i zarwał je. Wszystko nagrały kamery monitoringu działającego w tym miejscu. 33-letni kierowca z Łodzi został ukarany mandatem. Urzędnicy miejscy złożyli już wniosek o zabezpieczenie odpowiedniej kwoty na naprawę szkód z pieniędzy ubezpieczyciela sprawcy tego zdarzenia.

Fontanna zniszczona pod koniec listopada na Placu Wolności została naprawiona. Wymienione zostały wszystkie granitowe płyty uszkodzone podczas incydentu.

Te elementy nie zostały mocno uszkodzone. Warto jednak podkreślić, że koszt naprawy fontanny to prawie 44 000 złotych z czego ponad 40 000 zł pochłoneły prace związane z wymianą płyt granitowych. Koszt naprawy uszkodzonych elementów instalacji wodnej wyniesie około 2 500 złotych.
